Villa "Casa Cara"  
Hoofdstraat 29  
6994 AC De Steeg

### Monumentgegevens

Monumentnummer 0000031  
Inschrijving register 24 december 2008  
Kadastrale aanduiding Dieren T 318

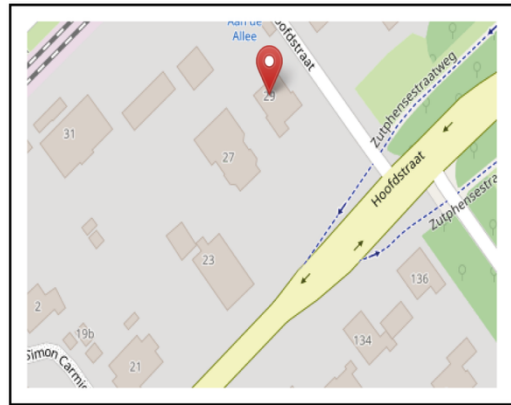
### Villa "Casa Cara".

Het met diepe voortuin, waarin o.a. grote beukenboom en smeedijzeren hekwerk langs de straatzijde, terug gelegen pand vormt het begin van de bebouwing in de als beeldbepalend voor het dorp aan te merken zone langs de Hoofdstraat.

Het pand is in 1897 verbouwd in een 2 bouwlagen met zolderverdieping bevattende rechthoekige bouwmassa, welke in zijn verschijningsvormassociatie oproept met een dwarshuis met achterhuis. Het evenwijdig met de Hoofdstraat gesitueerde dwarshuis is voorzien van een zadeldak gedekt met gesmoorde pannen en bevat een rísalerende middenpartij waarvan het bovendakse deel is voorzien van een flauw hellend zadelkapje. Tegen de linkerzijde van de voorgevel is een serre aangebracht waarvan het balkon zich boven de in de middenrisaliet geplaatste voordeur uitsteekt.

Op de hoeken van het woonhuis en ter omlijsting van de voordeur zijn natuursteen imiterende blokken aangebracht. De schuiframen worden bekroond door tweekleurige strekken en zijn evenals de balkondeuren en de smalle boogramen van persiennes voorzien. Het achterhuis is van een afgeplat schilddak voorzien en beat rondom eveneens schuiframen idem als voorhuis. In het dakschild van de achtergevel 1s een dakkapel met snijwerk omlijsting aangebracht, terwijl tegen de rechterzijde van deze gevel zich een balkon bevindt welke is voorzien van een gefigureerde ondersteuning.

Als een der overgebleven eind 19 -eeuwse villa's is Casa Cara van algemeen belang voor het zichtbaar houden van de ontwikkelingsgeschiedenis van De Steeg. Ondanks enkele aangebrachte veranderingen (erker) is het pand c.a. karakteristiek voor de tijd van het ontstaan en is van algemeen belang wegens zijn schoonheid op zichzelf, alsmede in verband met de omgeving (art. 1 lid 1 sub a, b en c van de gemeentelijke monumenten verordening).

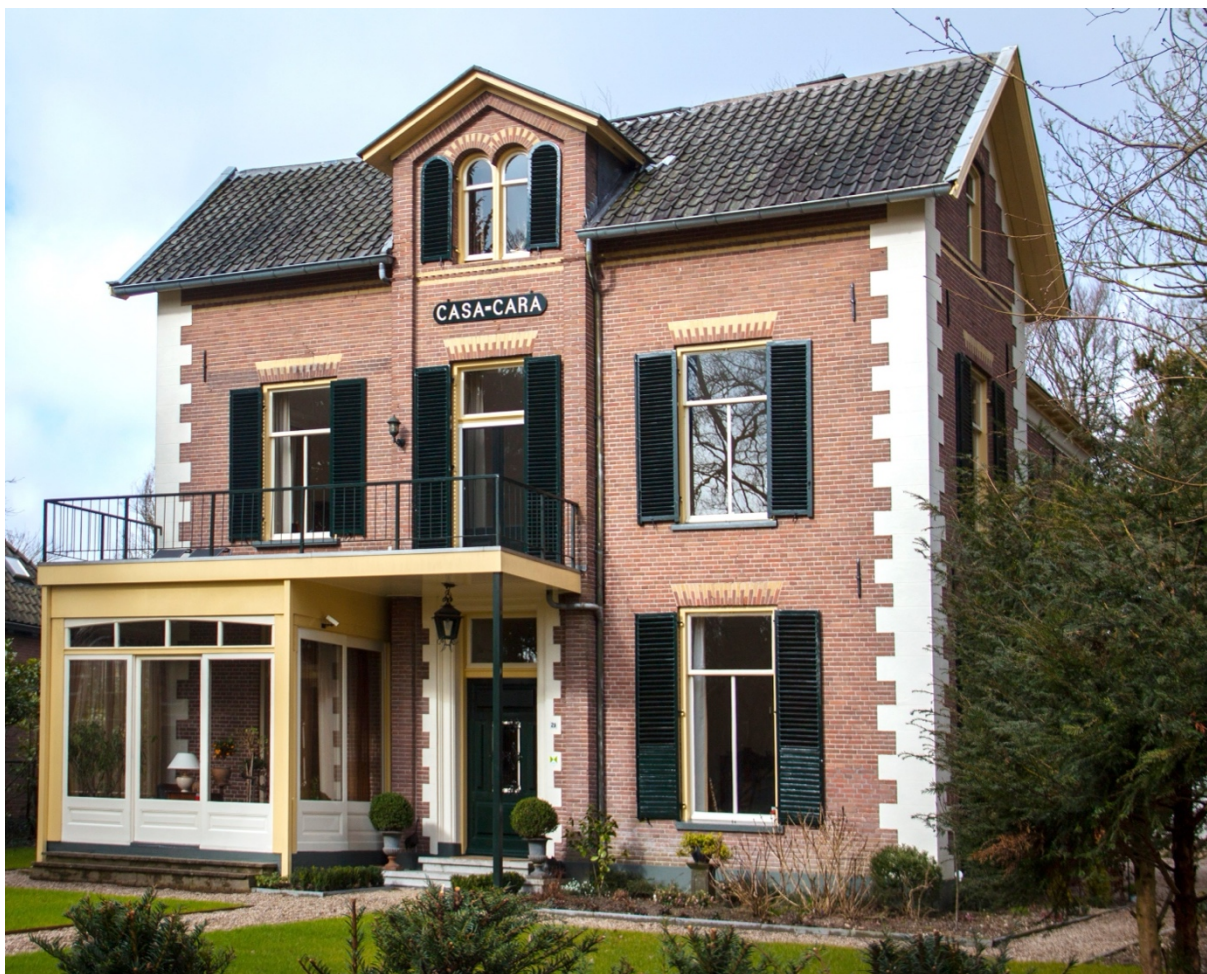
Voor en rechterzijgevel Villa Casa Cara – 2016.
