Doorrijschuur  
Fraterwaard 3  
6955 JH Ellecom

### Monumentgegevens

Monumentnummer 0000158  
Inschrijving register 20 februari 2009  
Kadastrale aanduiding Dieren S 421, S 1231

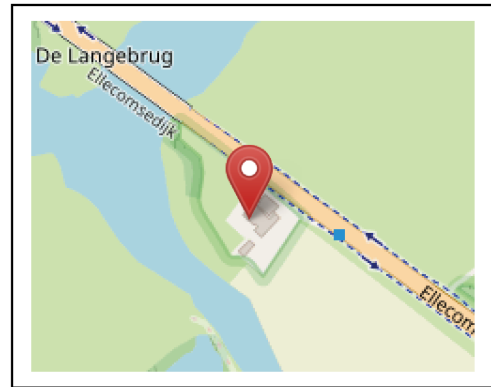
Aan de zuidzijde van de weg van Dieren naar Doesburg bevindt zich deze opvallende doorrijschuur die gelegen is naast een voormalige boerderij annex veerhuis. De schuur is gebouwd in het talud van de dijk waarop de weg gelegen is. De weg bevindt zich op de grens van de Fraterwaard en de Beimerwaard.

De schuur dateert waarschijnlijk uit negentiende eeuw en vormt het enige voorbeeld van een gepotdekselde schuur van bovengenoemd type in de gemeente Rheden. De schuur is in het verleden aan de zuidzijde (achtergevel) vergroot.

De schuur is gebouwd op een rechthoekige plattegrond en heeft één bouwlaag onder een schilddak met uileborden met de nok evenwijdig aan de weg. Het schilddak heeft boven de zijgevels een overstek die middels een verticale beplanking aansluit op de zijgevels. Het achterschild is boven de aanbouw doorgetrokken. Het dak is gedekt met rode en gesmoorde oud Hollandse pannen. De schuur is van gepotdekselde wanden voorzien met uitzondering van de achtergevel die in baksteen opgetrokken. Oorspronkelijk was ook deze gevel van een potdekseling voorzien.

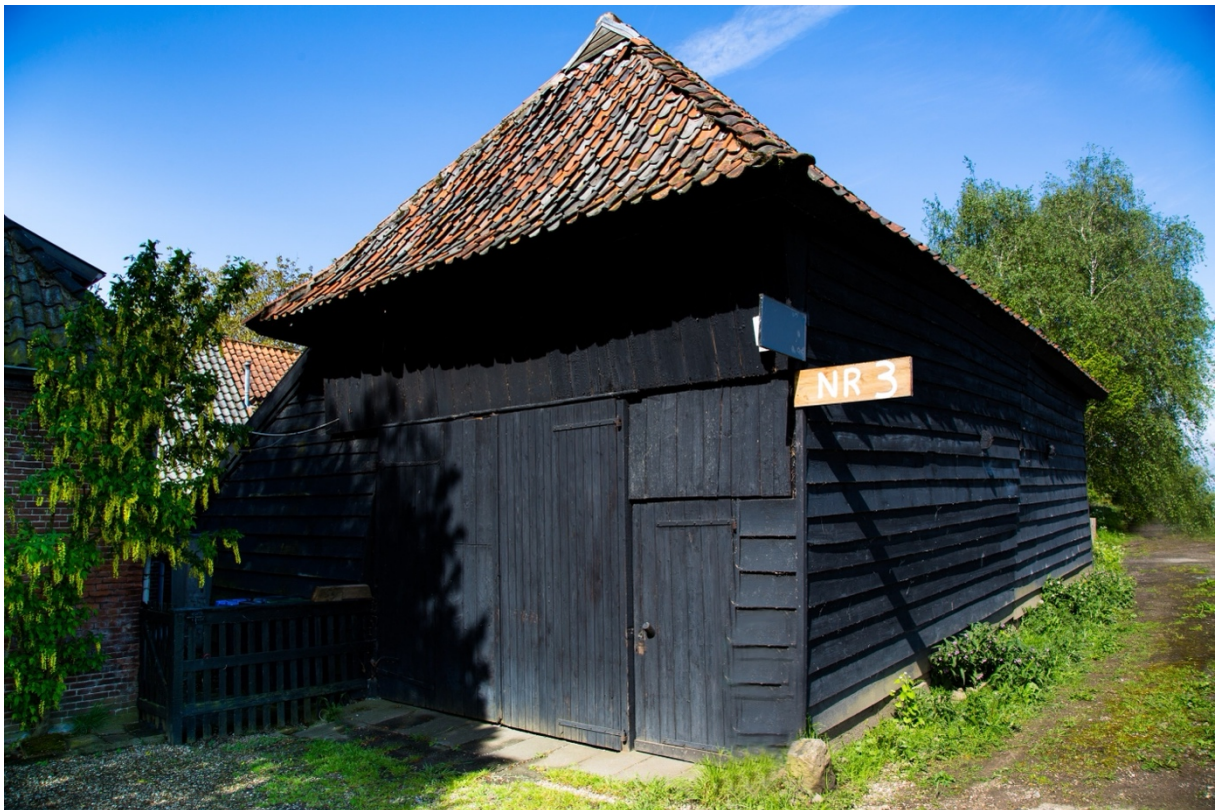
Voorgevel en rechterzijgevel - 2016 Foto: Driekus Wolsink / fotoclub Veluwezoom © CC BY-NC-ND

Deze gevel is blind uitgevoerd.

De rechter zijgevel is voorzien van een rechtgesloten deeldeuropening met een rechtgesloten hoge dubbele deeldeer. Rechts hiervan bevindt zich een rechtgesloten staldeurtje. Uiterst rechts bevindt zich in de gevel een tweede staldeurtje.
