Huize Salem  
Zutphensestraatweg 4  
6955 AH Ellecom

### Monumentgegevens

Monumentnummer 0000170  
Inschrijving register 18 februari 2009  
Kadastrale aanduiding Dieren S 1238

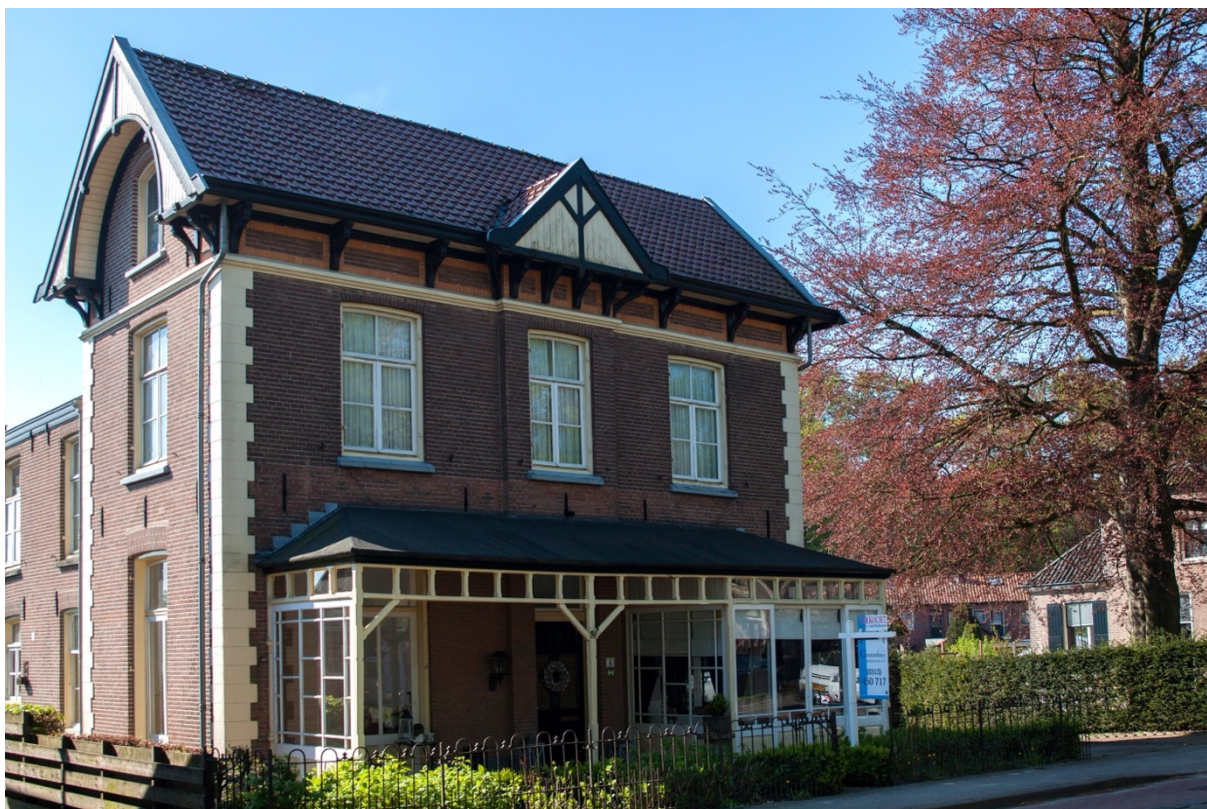
*Voorgevel en linkerzijgevel Huize Salem - 2016*

De voorgevel heeft over de hele breedte een houten veranda waaronder zich rechts een serre bevindt. Deze oorspronkelijke veranda heeft een hellend dak dat met asfaltpapier is bedekt en heeft zes staanders en een opengewerkt 'fries' aan de bovenzijde. De zijwand links is met glasruiten van verschillend formaat gevuld, de zijwand rechts vormt de linkerzijwand van de serre. Deze serre heeft schuifdeuren aan de voorzijde. Links van de serre bevindt zich de voordeur van het huis, een paneeldeur met gietijzeren deurroosters waarop mensenhoofdjes zijn weergegeven. Boven de deur een bovenlicht. Links van de deur een 2-ruits schuifdeur. De verdieping bevat drie 4-ruits stolpramen met 2-ruits bovenlichten in licht getoogde vensteropeningen. De luiken van deze ramen zijn verdwenen. Boven de ramen en deuren bevinden zich strekken die aan de bovenzijde met een smalle laag verblendsteen zijn afgewerkt.

De zijgevel van het voorhuis heeft een 2-ruits schuifdeur met een bovenlicht en daarboven een 4-ruits stolpraam met een 2-ruits bovenlicht. Ter plaatse van de zolder zit een 4-ruits getoogd stolpraam. De zijgevel van het onderkelderde achterhuis heeft op de eerste bouwlaag een zijdeur met links daarvan een 6-ruits schuifraam en een 6-ruits raam met een uitzetbaar bovenlicht. Op de verdieping bevinden zich een 4-ruits stolpraam met een 2-ruits bovenlicht en een 2-ruits naar voren geplaatst stolpraam met 2-ruits bovenlicht.
