Villa Boszicht  
Zutphensestraatweg 32  
6955 AH Ellecom

### Monumentgegevens

Monumentnummer 0000174  
Inschrijving register 18 februari 2009  
Kadastrale aanduiding Dieren S 548

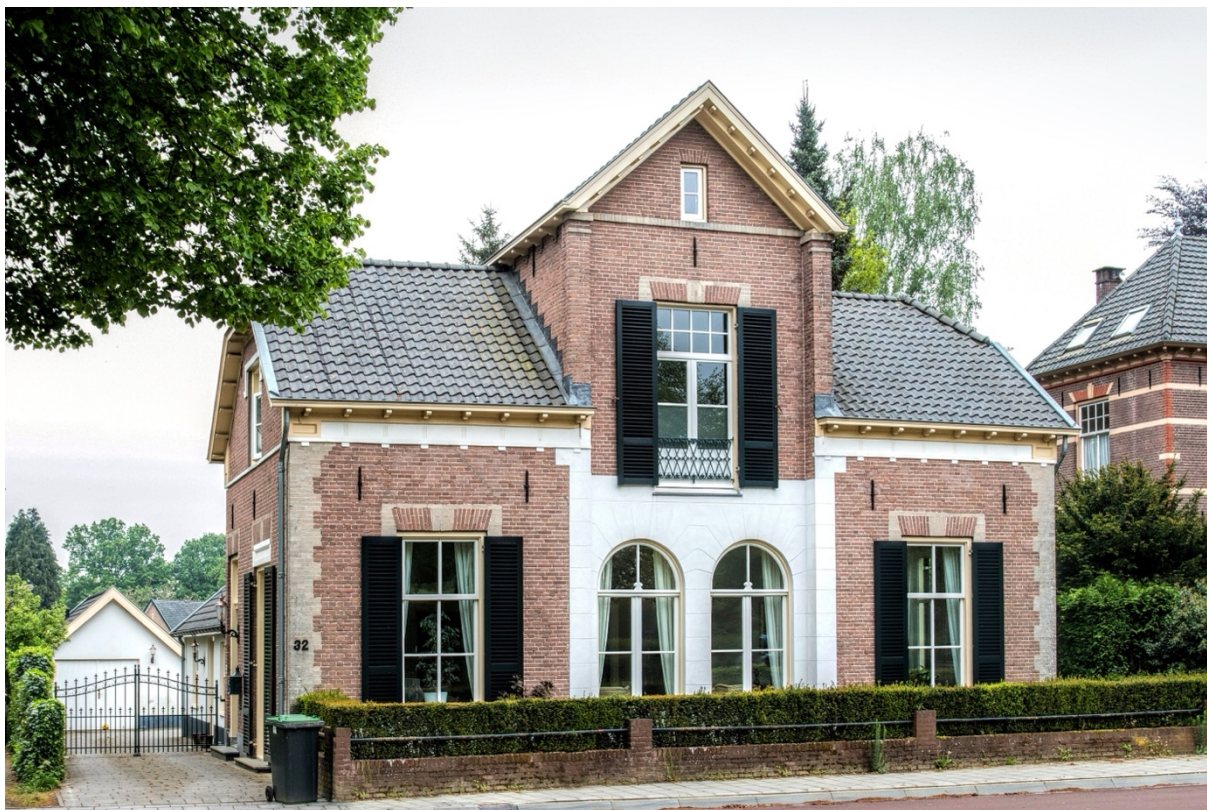
Voorgevel en linkerzijgevel - 2016 Foto: Els van Leening / fotoclub Veluwezoom © CC BY-NC-ND

De voorgevel is symmetrisch ingedeeld en heeft drie traveeën. Op de hoeken bevinden zich kalkstenen negblokken. De terugspringende middentravee heeft twee bouwlagen die afgesloten worden door een puntgevel. De middentravee is op de begane grond, waar zich oorspronkelijk een serre bevond, witgepleisterd en heeft hier twee gekoppelde door rondbogen afgesloten muuropeningen met dubbele deuren en 2-ruits halfronde bovenlichten. De fraaie betegelde vloer van de serre is nog bewaard gebleven. Door het terugspringen van de gevel zijn op de verdieping pilasterachtige muurdammen op de hoeken ontstaan die het overstekende dak dragen. De verdieping heeft een door een strek met kalkzandstenen aanzet- en sluitstenen afgesloten Frans balkon met dubbele balkondeuren en een gietijzeren balkonhekje. Het bovenlicht heeft een 8-ruits indeling. Aan weerszijden bevinden zich persiennes. In de geveltop, die door een kalkzandstenen lijst van de onderliggende gevel gescheiden wordt, bevindt zich een klein smal, door een strek afgesloten, venster met een tweeruits raam.

Beide zijtraveeën hebben ieder een door een strek met kalkzandstenen aanzet- en sluitstenen afgesloten venster voorzien van een 6-ruits schuifraam. De gevel wordt hier afgesloten door een gepleisterde architraaflijst en fries waarboven zich een bakgoot bevindt.

De gevel van het voorhuis heeft links een paneeldeur met een enkelruits bovenlicht en rechts dubbele tuindeuren. Rechts van de ingang staat los tegen de muur een in hardsteen uitgevoerde stichtingssteen met de tekst HERBOUWD / 6 NOV. 1884 / H. KLEINHOUT. De verdieping heeft een vergroot venster met een tweedelig raam. Boven het venster bevindt zich een gepleisterde sierlijst.
