Boerderij Den Haesenbergh  
Brinkweg 24-26  
6991 JP Rheden

### Monumentgegevens

Monumentnummer 0000197  
Inschrijving register 28 april 1992  
Kadastrale aanduiding Rheden D 8019

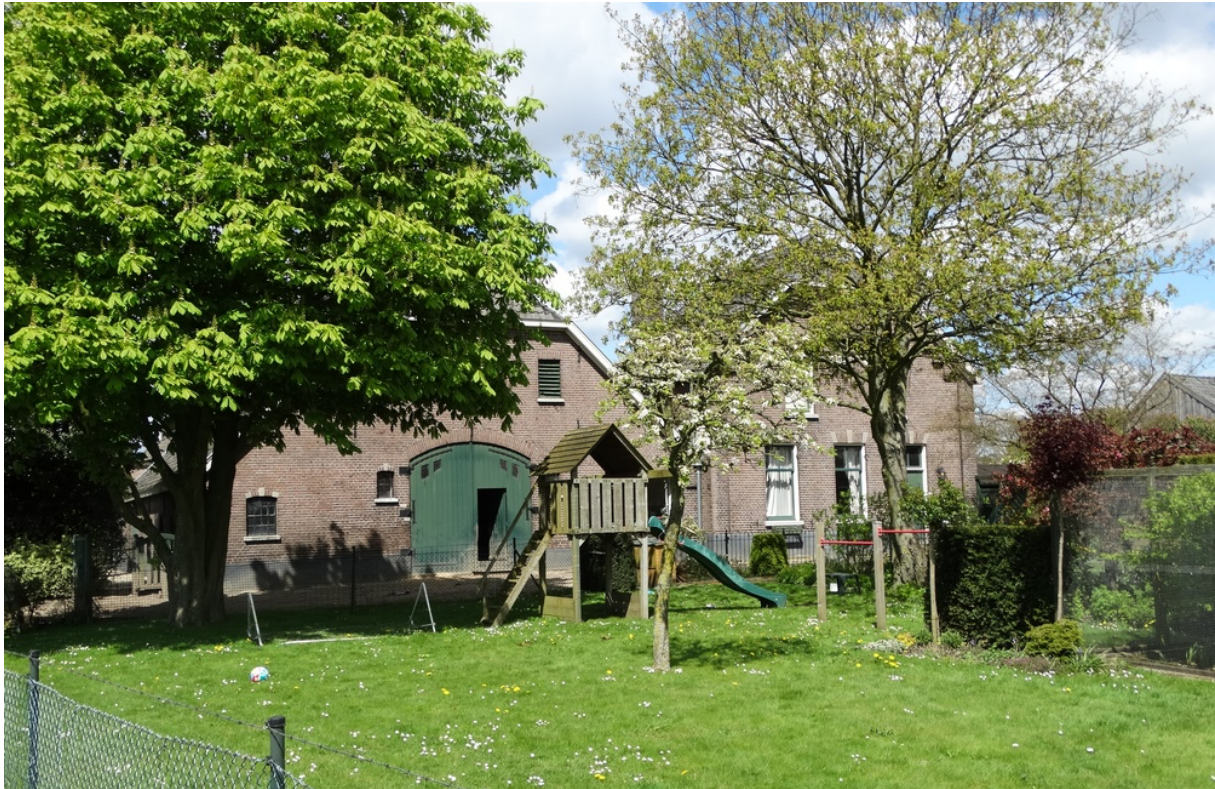
*Boerderij Haesenbergh – 2016*
