Boerderij Copsvogelsgoed  
Heuvenseweg 11  
6991 JR Rheden

Monumentnummer 0000208  
Inschrijving register 28 augustus 2008  
Kadastrale aanduiding Rheden D 6969

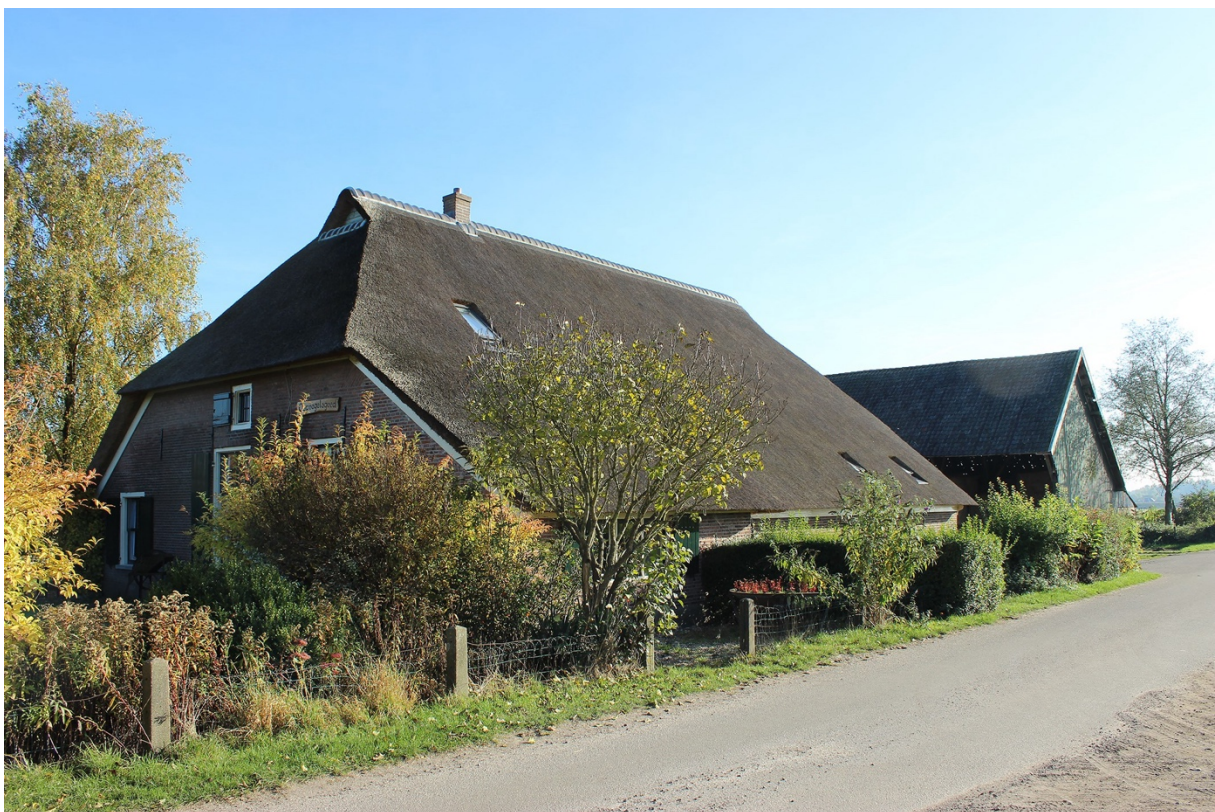
Voor en rechterzijgevel – 2016

De vier traveeën brede vorgevel van het voorhuis is asymmetrisch ingedeeld en heeft in de derde travee een deuropening die voorzien is van een opgeklampte voordeur en een tweeruits bovenlicht. De linker travee bezit evenals de vierde travee een venster met een vierruits schuifraam en luiken. De tweede travee is voorzien van een groot venster met een zesruits schuifraam en luiken waarboven een klein raampje. "De gevelopeningen worden afgesloten door halfsteens rollagen. De gevel is langs de schuine zijden deels van vlechtingen voorzien.

De gewijzigde rechter zijgevel van het voorhuis heeft van links naar rechts: een liggend venster met drie gekoppelde ramen en aan weerszijden een luik, een deur met een vierruits raampje, drie halfronde ijzeren stalraampjes en drie door segmentboogjes afgesloten mestluiken.
