Woonhuis  
Ommershofselaan 6-8  
6881 RT Velp

Monumentnummer 0000355 - 0000356  
Inschrijving register 24 november 2008  
Kadastrale aanduiding Velp F 2080

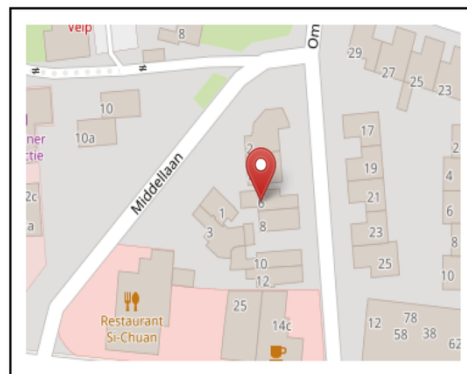
Vrijstaand pand aan de Ommershofselaan. Het pand werd rond 1870-1880 gebouwd in eclectische stijl. Het pand heeft een zeer smalle voortuin en een kleine achterplaats. Aan de straatzijde bevindt zich een niet oorspronkelijk ijzeren spijlenhek.

Het pand heeft een rechthoekige plattegrond en twee bouwlagen met een mezzanino. De lage benedenverdieping is ter plaatse van de voorgevel gepleisterd in blokverband. De tweede bouwlaag van de voorgevel en de achtergevel en zijgevels zijn gemetseld in kruisverband. Het pand is gedekt door een met de nok loodrecht op de Ommershofselaan gericht schilddak met een wolfeind aan de achterzijde. Het dak is belegd met gesmoorde verbeterde Hollandse pannen. Op het dak bevinden zich een drietal schoorstenen.

De voorname en symmetrisch ingedeelde voorgevel heeft een in blokverband gepleisterde begane grond. Links en rechts in de gevel bevindt zich een dubbele paneeldeur met bovenlicht en een tweetal hardstenen stoeptreden. Daartussen bevinden zich twee vernieuwde 2-ruits ramen met daaronder een tweetal rechthoekige keldervensters. Een brede cordonlijst scheidt de begane grond van de ongepleisterde verdieping. Deze verdieping heeft vier, naar binnen draaiende portes-fenêtres met gietijzeren raamhekjes. De deuren zijn voorzien van een bovenlicht met glas-in-loodverdeling en een zwaar geprofileerde stucomlijsting. Deze stucomlijstingen hebben aan de bovenzijde decoratieve decoraties met o.a. leeuwenkoppen. Alleen de voorgevel is voorzien van een hoofdgestel met een geprofileerde architraaflijst en een kroonlijst met guttae. Het fries is voorzien van vier vensters in de vorm van een liggende rechthoek. Ook deze vensters hebben een geprofileerde omlijsting.

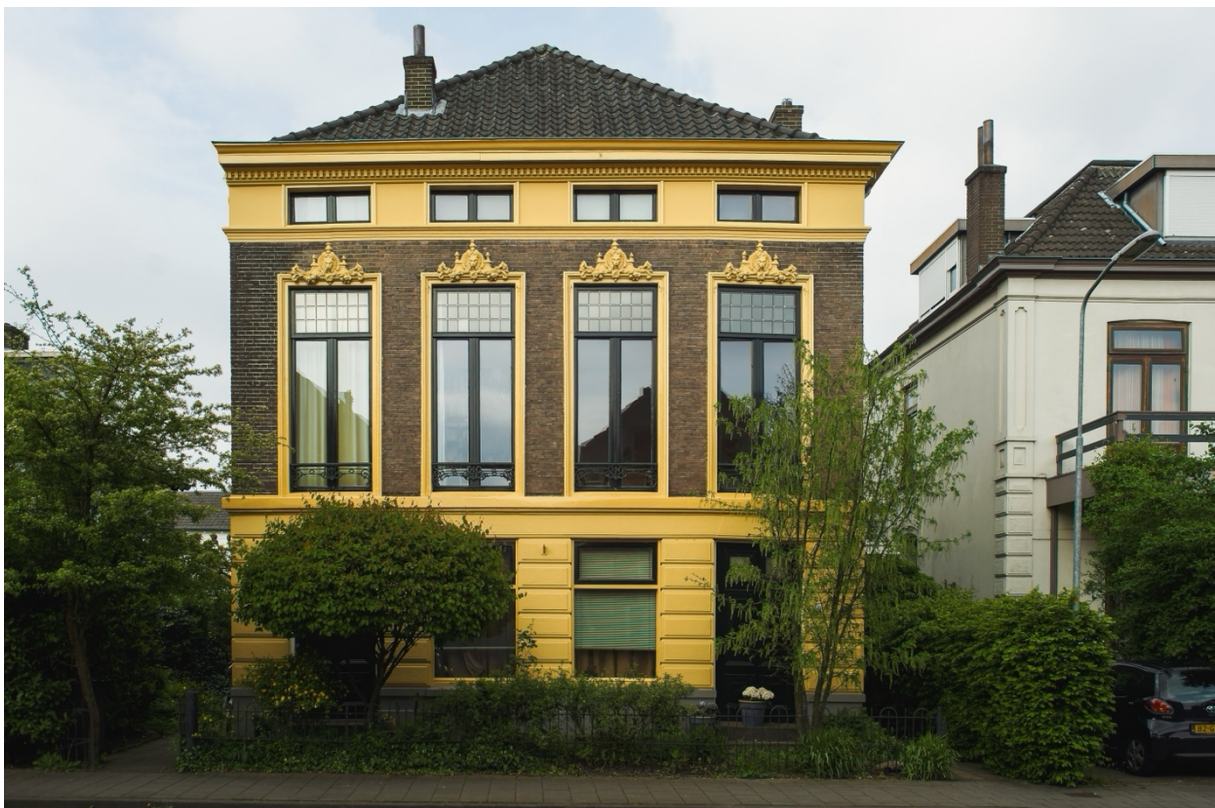
Voorgevel – 2016. Foto: Wim Smallegange / fotoclub Veluwezoom © CC BY-NC-ND
