Herenhuis Het spijker  
Rosendaalselaan 1, 6891 DB Rozendaal

Monumentnummer 32956  
Inschrijving register 11 januari 1968  
Kadaster deel/nr 82892/14  
Kadastrale aanduiding Rozendaal C 1037

#### Herenhuis en bijgebouw

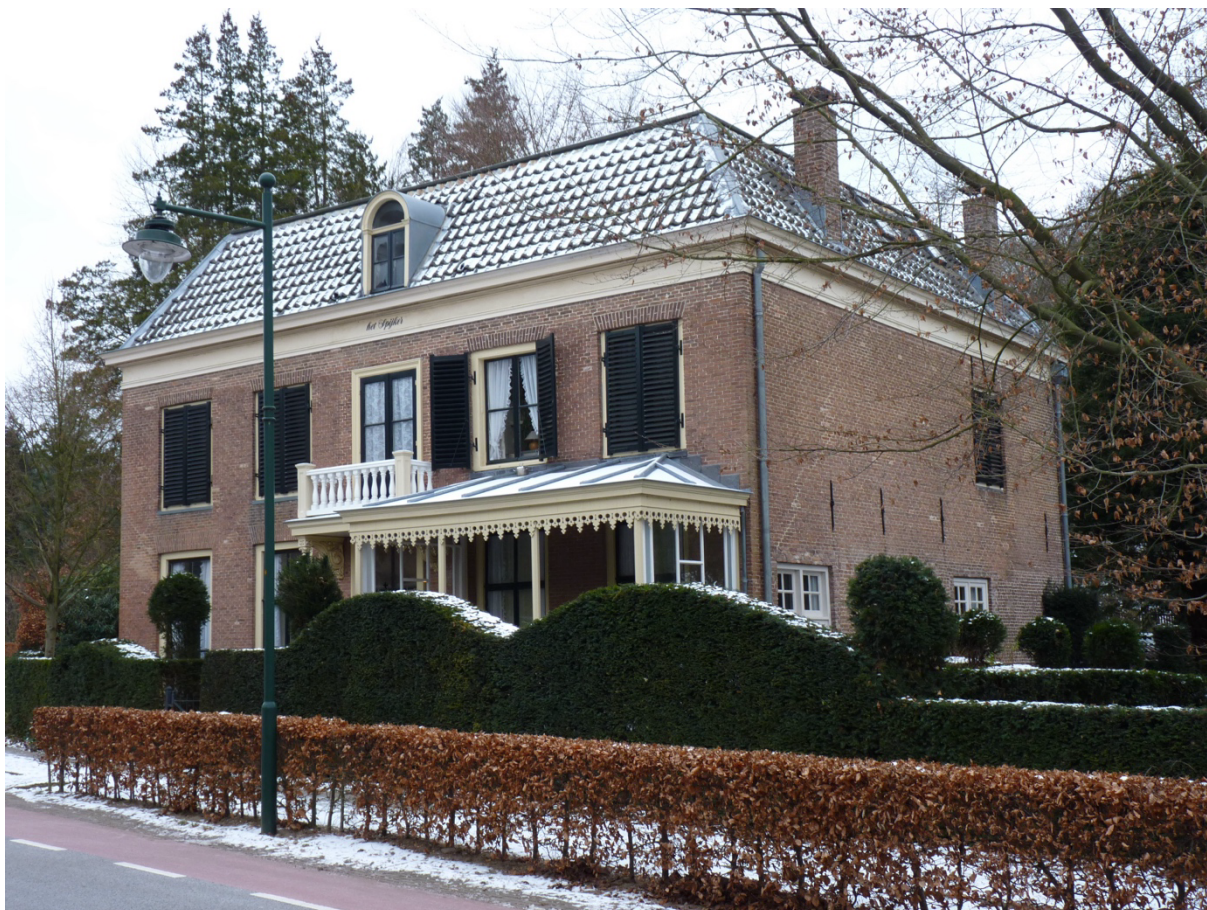
Herenhuis en bijgebouw(2010)

Deftig HERENHUIS (XIX A) van parterre en verdieping met omlopend schilddak. Dit voorname herenhuis dat al op zeventiende eeuwse kaarten wordt vermeld verkreeg zijn huidige verschijningsvorm grotendeels in de loop van de negentiende eeuw. 2.
