Villa Schoonzicht  
Zutphensestraatweg 30, 6953 CL Dieren

### Monumentgegevens

### Villa Schoonzicht

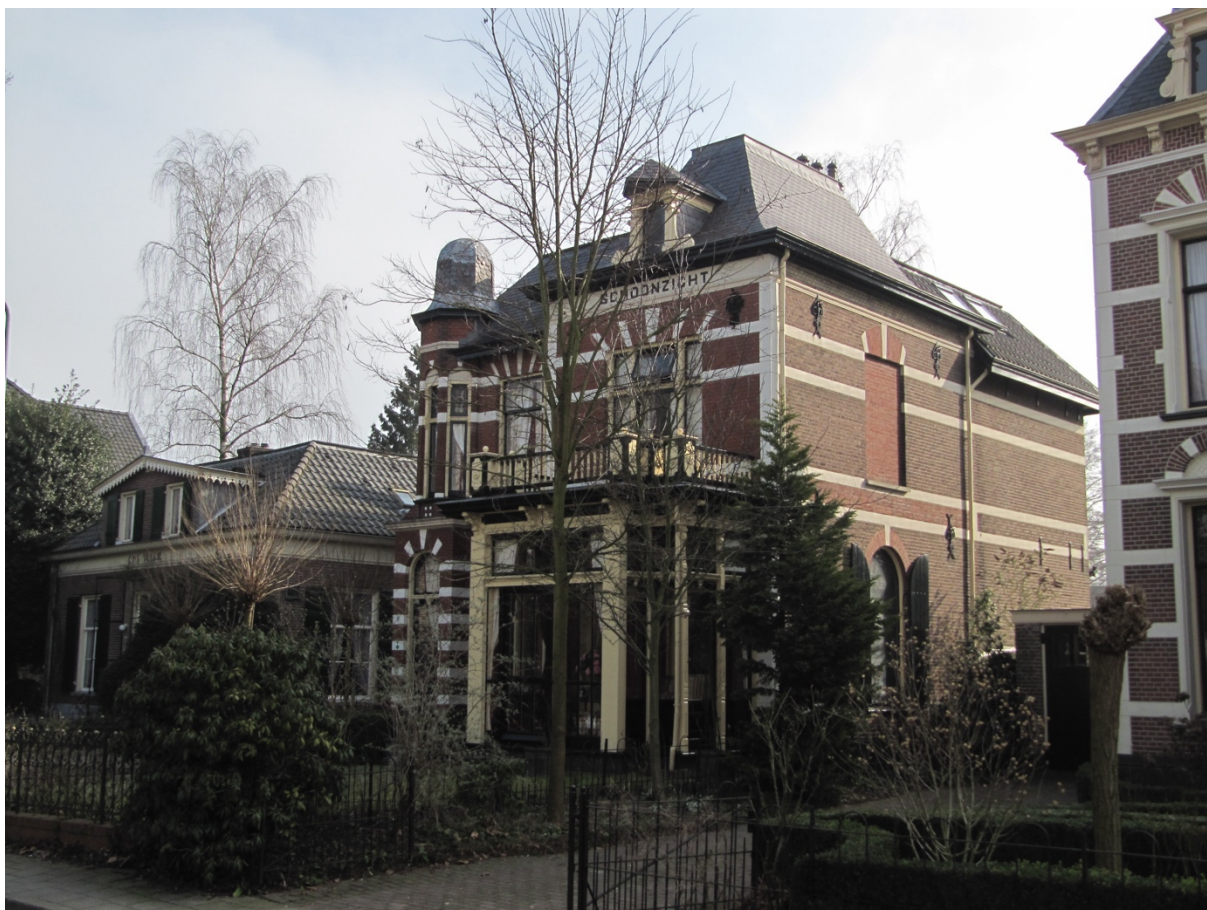
Schoonzicht, Zutphensestraatweg 30 (2011)|Foto: M.M.Minderhoud

Deze in een rijke Neo-Renaissancestijl in 1894-1895 gebouwde VILLA SCHOONZICHT werd ontworpen door de architect E. Lofvers. De villa's Zutphensestraatweg 30 en 28 vallen op door de rijke verscheidenheid aan architectonische vormen en ornamentiek. De voortuin werd oorspronkelijk door een nu niet meer aanwezig ijzeren sierhekwerk van de weg gescheiden. Omschrijving De villa is gebouwd op een nagenoeg rechthoekige plattegrond en heeft twee bouwlagen onder een afgeplat schilddak gedekt met shingles (oorspronkelijk leien). De verschillende in- en uitspringende onderdelen van de villa hebben een eigen en van elkaar verschillende kap. De verschillende dakvormen en de doorbrekingen daarvan vertonen een duidelijke samenhang met de gevelcomposities. Het pand heeft in hoofdzaak: een linkerdeel onder een omlopend schilddak deels gedekt met shingles, deels met gesmoorde Hollandse pannen en een iets hoger opgetrokken rechterdeel onder een stijl afgeknot schilddak gedekt met shingles. Het torentje op de hoek van voor- en linker zijgevel heeft een klokvormige torenhelm gedekt met schubleien. Op de hoek van de linkerzijgevel bevindt zich een hoektorentje met een tentdak gedekt met gesmoorde Hollandse pannen. Opvallend is het gebruik van twee kleuren baksteen: felrode verblendsteen voor de voorgevel en bruinrode baksteen voor de overige gevels. De gevels worden verlevendigd door horizontaal over de gevel lopende gepleisterde banden en een gepleisterde blokversiering rond of boven de vensters. Het pand heeft een rondom lopende gepleisterde plint. De ingang bevindt zich in de linker zijgevel.

De asymmetrisch ingedeelde VOORGEVEL heeft links een uitgebouwd hoektoren op een vierkante plattegrond op de verdieping overgaand in een octogoon dat deels doorgetrokken is tot in het dakschild onder klokvormige torenhelm. Op de begane grond bevindt zich in de linker travee een rondboogvenster versierd met gepleisterde hoekblokken, aanzet- en sluitstenen en voorzien van enkelruits schuiframen. Aan de voorzijde bevindt zich een gelijk uitgevoerde muuropening doch nu met een bewerkte glasdeur. De borstwering onder bovengenoemd venster bevat siermetselwerk onder de lekdorpel afgezet met een zaagtandlijst. De verdieping heeft smalle rechthoekige door rondbogen met blinde gepleisterde van ingekraste geometrische motieven voorziene boogvelden afgesloten door vensters waarin fraaie bewerkte kozijnen met enkelruits (schuif)ramen met bovenlichten voorzien van gekleurd glas-in-lood. De verdiepingen worden in de linker- en de midden travee gescheiden door een geprofileerde cordonlijst. De midden travee heeft op de begane grond een rondboogvenster met in de boog afwisselend baksteen en natuursteen imiterende gepleisterde blokken waarin zich een stolpraam bevindt met een enkelruits bovenlicht. In de borstwering onder het venster bevond zich oorspronkelijk een cementstenen plaat waarop een steenstrip was aangebracht met imitatie metselmozaïek (deze plaat ligt nu in de tuin
