Boerderij Elijzen  
Kluizenaarsweg 5, 6891 DN Rozendaal

Monumentnummer 522245  
Complexnummer 522241 –  
Waterpompstations complex  
Inschrijving register 15 april 2002  
Kadaster deel/nr 82932/152  
Kadastrale aanduiding Rozendaal C 1820

Boerderij "Elijzen" met schuur

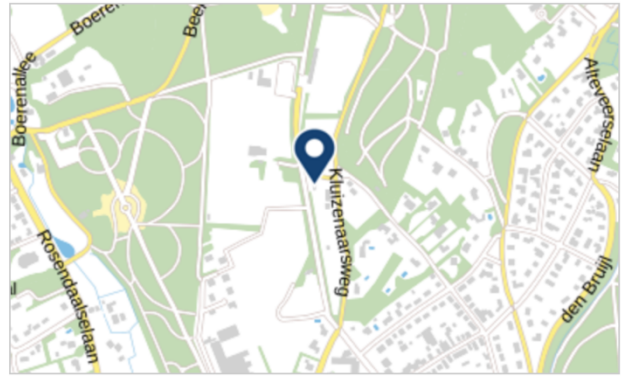
Kluizenaarsweg 5, 6891 DN te Rozendaal

Het pand is gepleisterd en wit geschilderd, met uitzondering van de voorgevel in schoon metselwerk. Het zadeldak, met gesmoorde kruispannen, staat tussen topgevels. De dakschilden zijn voorzien van goten. Op het rechter schild staat vooraan een schoorsteen, die op zolder vrijstaand is uitgevoerd.

De VOORGEVEL heeft links de ingang met bovenlicht, rechts ervan twee vensters met luiken. Het zoldervenster is licht getoogd. Het dak heeft een licht overstek met windveren.
