# De Koningsberg op Rosendael deel 2

Ciska van der Genugten

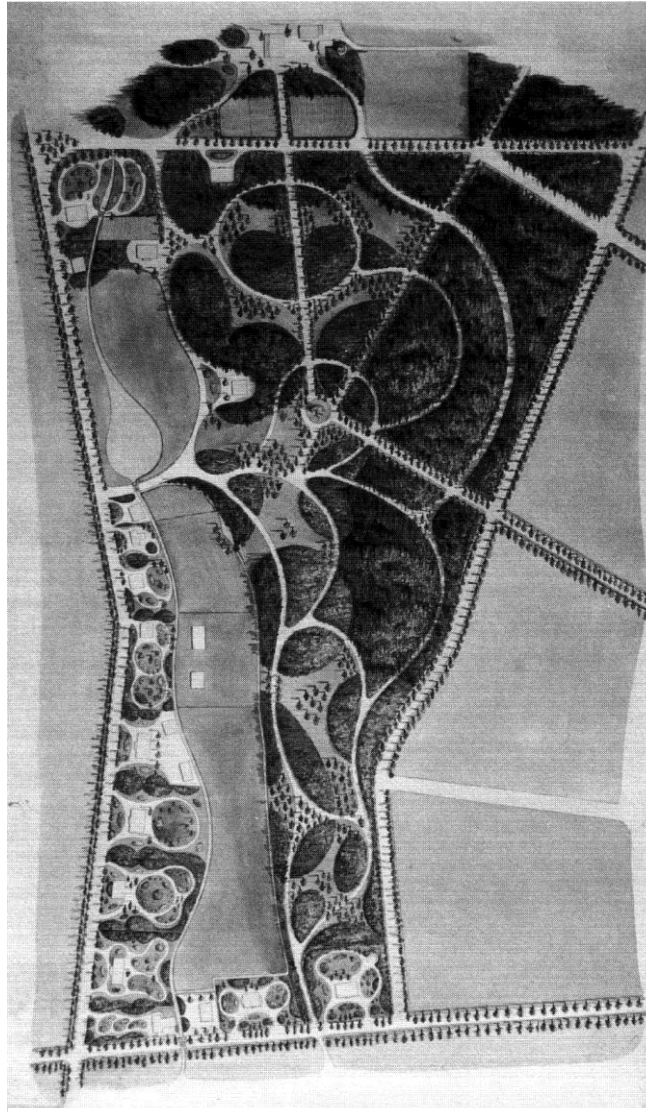
Dirk Watzé (toegeschreven), ontwerp voor de Koningsberg, ca 1874. Part.bezit

In het ontwerp voor de Koningsberg liet hij sommige van de oorspronkelijke 17<sup>e</sup> eeuwse lanen intact, andere vormde hij om tot zichtlijnen. Door de bosvakken kwamen cirkelvormige en druppelvormige paden.

paden; gazons met daarin losse bomen werden afgewisseld met dicht en minder dicht bos.

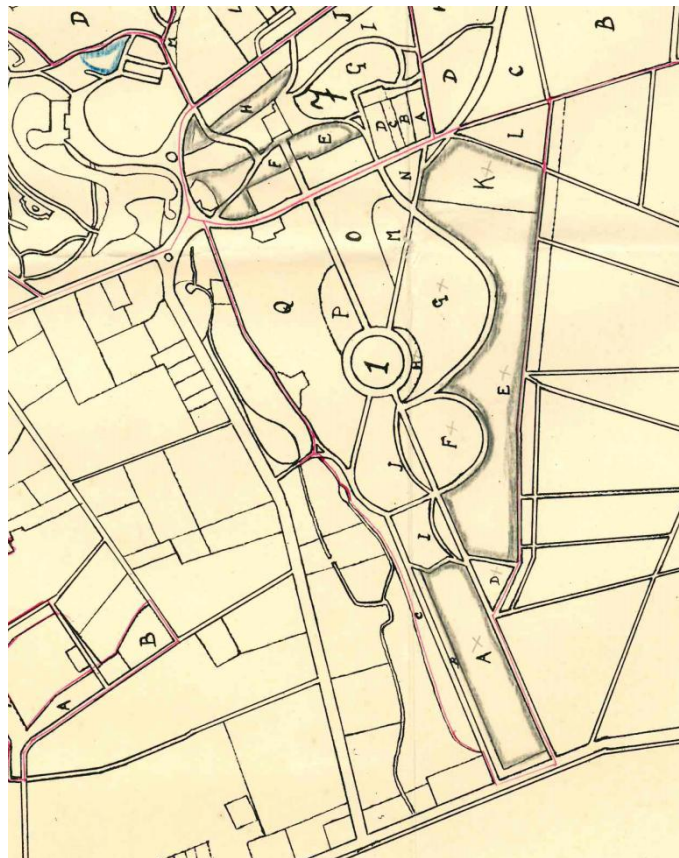
*Bedrijfskaart uit 1946 van de Koningsberg, coll. GLK.*
