Café Het Schilderij  
Harderwijkerweg 3  
6952 AB Dieren

### Monumentgegevens

Monumentnummer 0000042  
Inschrijving register 15 juni 2009  
Kadastrale aanduiding Dieren U 2804

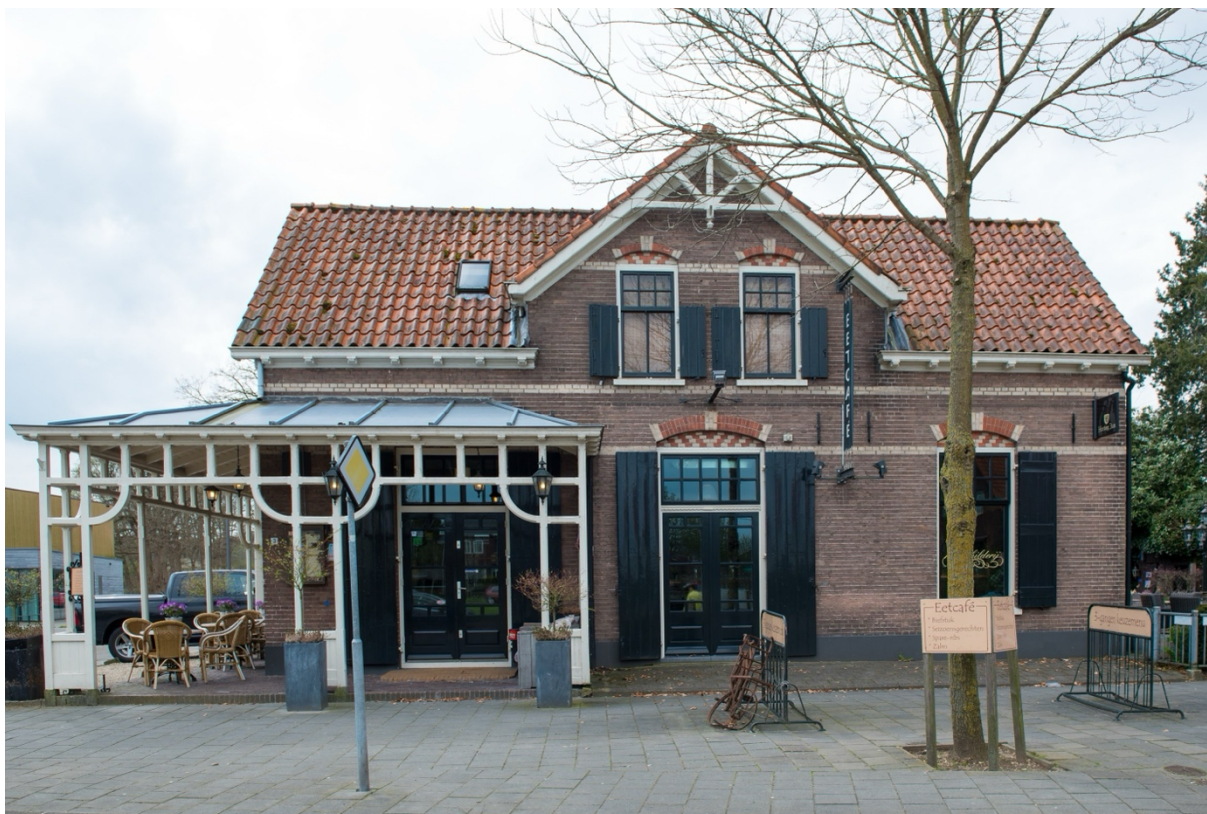
Voorgevel – 2016.

De voorgevel heeft een asymmetrische indeling en heeft drie traveeën. Voor de linker travee bevindt zich een zich om de hoek voorzettende fraaie houten veranda met een zinken roevendak. De linker travee heeft dubbele deuren met panelen en van een roedenverdeling voorziene ruiten. Het bovenlicht heeft een 10-ruits indeling. De door een puntgevel afgesloten midden travee bevat de ingang en heeft dubbele deuren als bovengenoemd. De verdieping heeft twee kleine vensters met I-schuiframen met 6-ruits bovenlichten. De rechter travee heeft een venster met een enkelruits schuifraam en een 6-ruits bovenlicht.
