Buitenplaats Carolinapark  
Hogestraat 9a – 11,  
6953 AN Dieren

### Monumentgegevens

Monumentnummer 0000056  
Inschrijving register 20 juni 2006  
Kadastrale aanduiding Dieren U 4967, U 4968  
Dieren U 4411

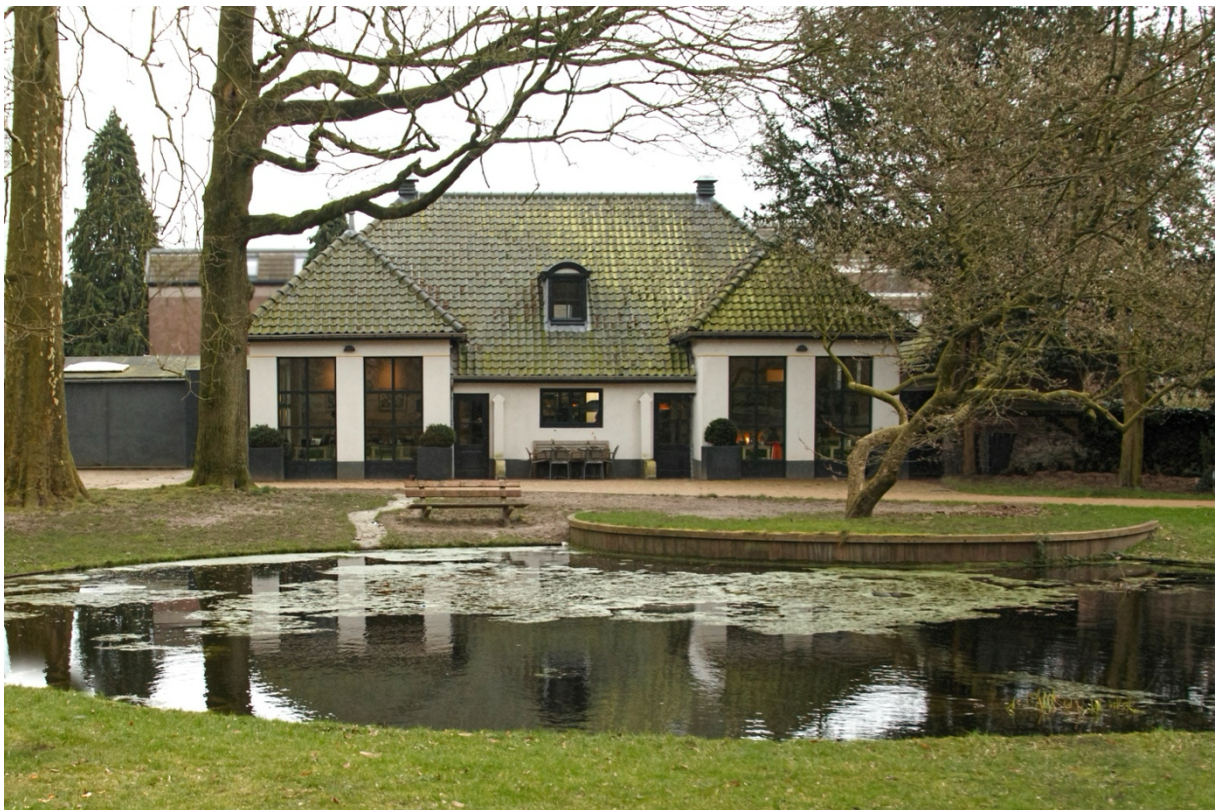
Oranjerie in het Carolinapark-2016 Foto: Els van Leening / Fotoclub Veluwezoom. © CC BY-NC-ND

Het éénlaags pand is gebouwd op een U-vormige plattegrond en is samengesteld uit een hoofdbouwmassa onder een hoog opgaand schildak met aan de zijde van de voorgevel twee uitspringende geveldelen, ieder onder een aangekapt schilddak. Het dak van de hoofdbouwmassa is tussen de zijvleugels lager doorgetrokken. Het dak is belegd met gesmoorde oud Hollandse pannen. Het omlopende trasraam is uitgevoerd in kruisverband en wordt afgesloten door een halfsteens rollaag. De bovenliggende geveldelen zijn voorzien van een bepleistering. De gevels worden afgesloten door een fries waarboven in oorsprong niet aanwezige (mast)goten. De hoofdstructuur van het gebouw is nog grotendeels aanwezig. De bouwtekening uit 1916 geeft een goed beeld van het gebruik van de diverse ruimten. De centraal gelegen ruimte werd gebruikt als bergplaats met een tegen de achtergevel gelegen geitenstal en een trap naar de zolderverdieping. Ter linkerzijde bevond zich een werkplaats met een brandstofopslag en een privaat. Ter rechterzijde bevond zich de oranjerie met een achterliggende wasplaats.

*Voorgevel:* De voorgevel is asymmetrisch ingedeeld. Zowel de linker als de rechter vleugel werden oorspronkelijk geleed door drie vlakke pilasters. De linker vleugel bezit nog

deze indeling met twee hoog geplaatste tweeruits ramen. De rechter zijvleugel bezat oorspronkelijk twee paar dubbele deuren, nu vervangen door een groot venster. De middenpartij heeft zowel links als rechts een oorspronkelijke deur met een raampje. Tussen de deuren bevinden zich twee gekoppelde vierruits, mogelijk later toegevoegde, ramen. Oorspronkelijk bezat de gevel een aantal doorgangen naar de nu niet meer aanwezige nachthokken.
