Boerderij Cabenter  
Fraterwaard 2  
6955 JH Ellecom

### Monumentgegevens

Monumentnummer 0000157  
Inschrijving register 20 februari 2009  
Kadastrale aanduiding Dieren S 1089

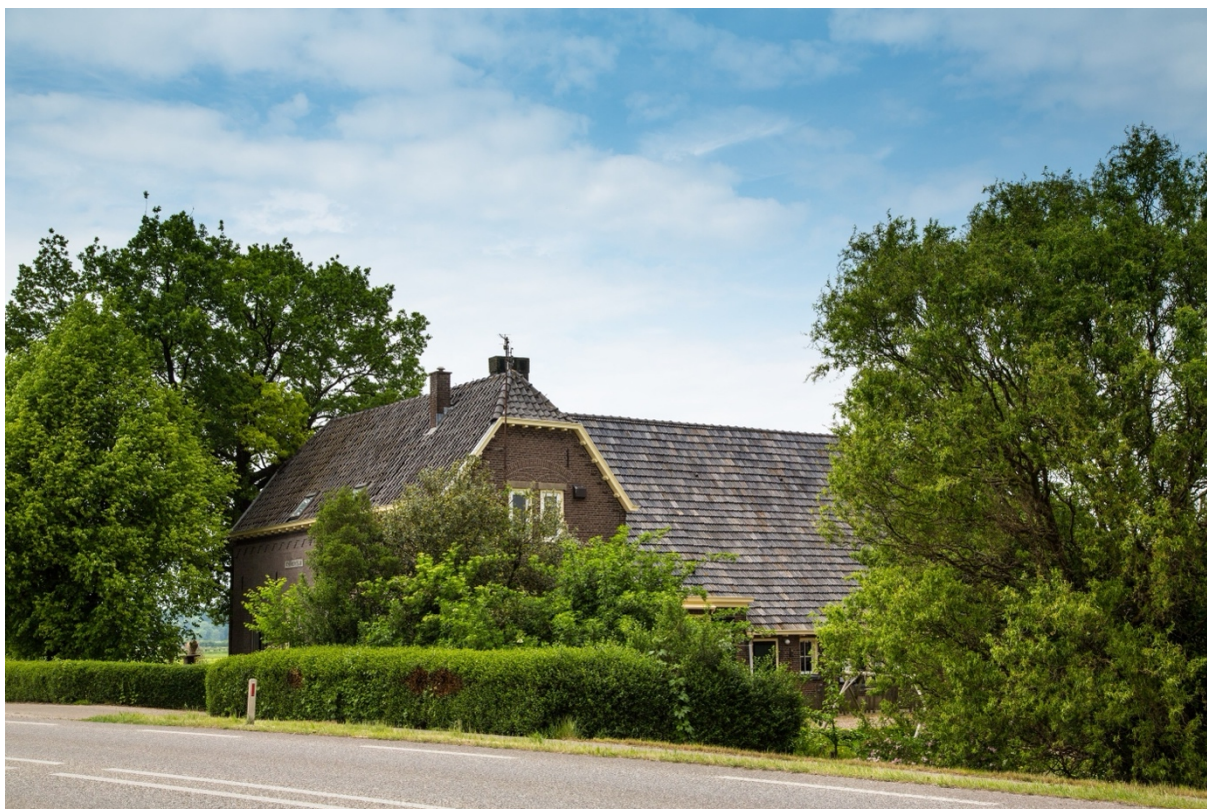
Voorgevel en rechterzijgevel

De voorgevel heeft een asymmetrische indeling met links een raam en rechts daarvan de voordeur en twee ramen. Alle ramen in het voorhuis zijn vernieuwd, maar bevinden zich in oorspronkelijke vensteropeningen die zijn afgesloten met een latei en een gemetselde segmentboog. De ramen hebben geen roedenverdeling meer en zijn voorzien van luiken. De voordeur bevindt zich in een kozijn met een geprofileerd kalf en een 3-ruits bovenlicht. Boven de voordeur bevindt zich de naam van de boerderij. Het voorhuis is net als Fraterwaard 1 voorzien van gemetselde druiplijsten, een tandlijst en een klimmend baksteenfries ter plaatse van de zijgevels.

De zijgevel van het voorhuis heeft een vernieuwd raam op de begane grond met daaronder een kelderraam. De verdieping heeft dezelfde indeling als aan de andere zijde.

De gevel van het achterhuis heeft een iets verhoogd en afgeplat gedeelte met daarin twee vernieuwde ramen. Het iets lagere gedeelte daarnaast heeft een zijdeur, een 2-ruits raam, een gekoppeld tweedelig kozijn met luiken en twee getoogde 9-ruits ijzeren stalramen. Deze gevelzijde heeft een houten bakgoot. Op het dakschild van het achterhuis bevindt zich een hoge gemetselde schoorsteen.
