Klein Bergstein  
Selsweg 16  
6955 BJ Ellecom

### Monumentgegevens

Monumentnummer 0000166  
Inschrijving register 18 februari 2009  
Kadastrale aanduiding Dieren S 1311

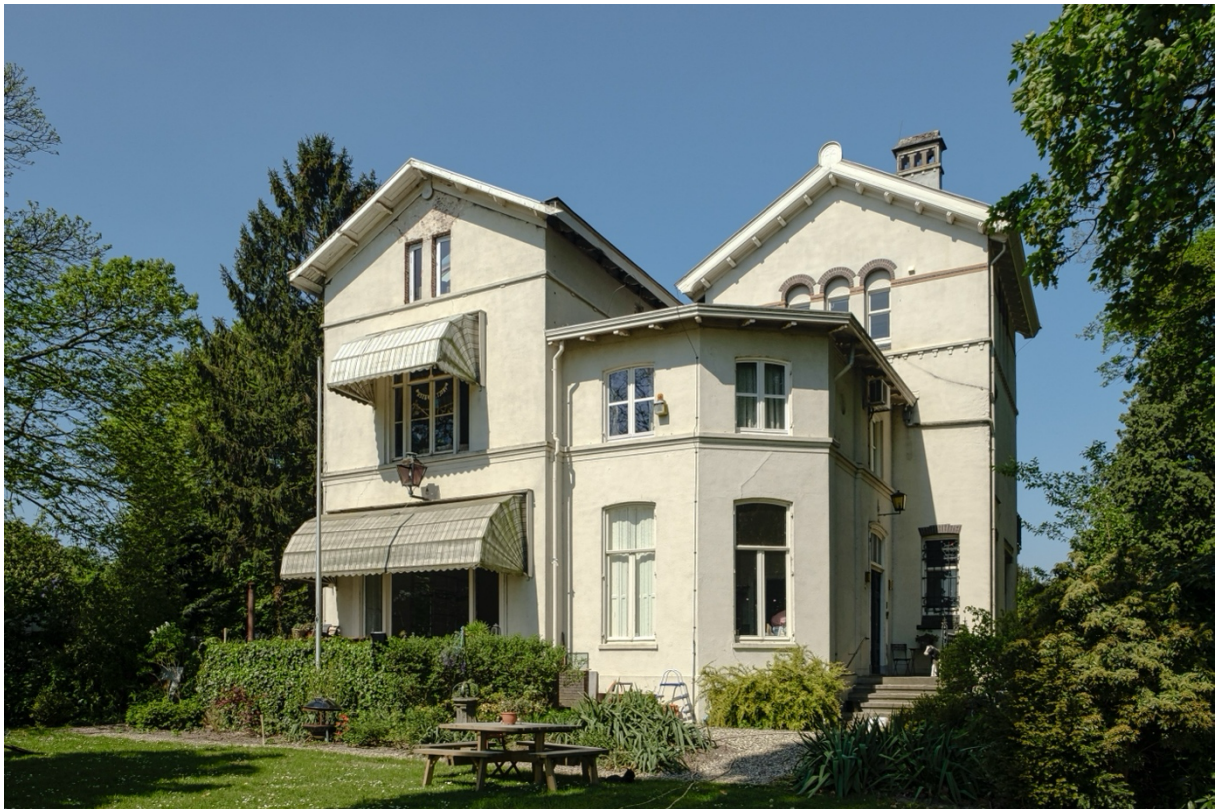
Voorgevel Klein Bergstein - 2016 Foto: Kees van Splunter / fotoclub Veluwezoom © CC BY-NC-ND

### Vorgevel:

Het vooruitspringende linker geveldeel heeft een aan de voorzijde een groot terras. De beletage bezit een breed rechtgesloten venster met terrasdeuren. De verdieping bezit een getoogd venster met een meerdelig kozijn met o.a. een stolpraam. De geveltop heeft twee smalle rechtgesloten zoldervensters, ieder met een 2-ruits draairaam.

Het rechts hiervan gelegen geveldeel heeft links in het souterrain een rechtgesloten venster. De beletage bezit twee getoogde vensters die ieder voorzien zijn van een stolpraam met een enkelruits bovenlicht. De lage verdieping bezit twee getoogde vensters met stolpramen.
