Jonkvrouwe Brantsenschool  
Dorpsstraat 70  
6991 HH Rheden

### Monumentgegevens

Monumentnummer 0000201  
Inschrijving register 21 december 1999  
Kadastrale aanduiding Rheden C 903

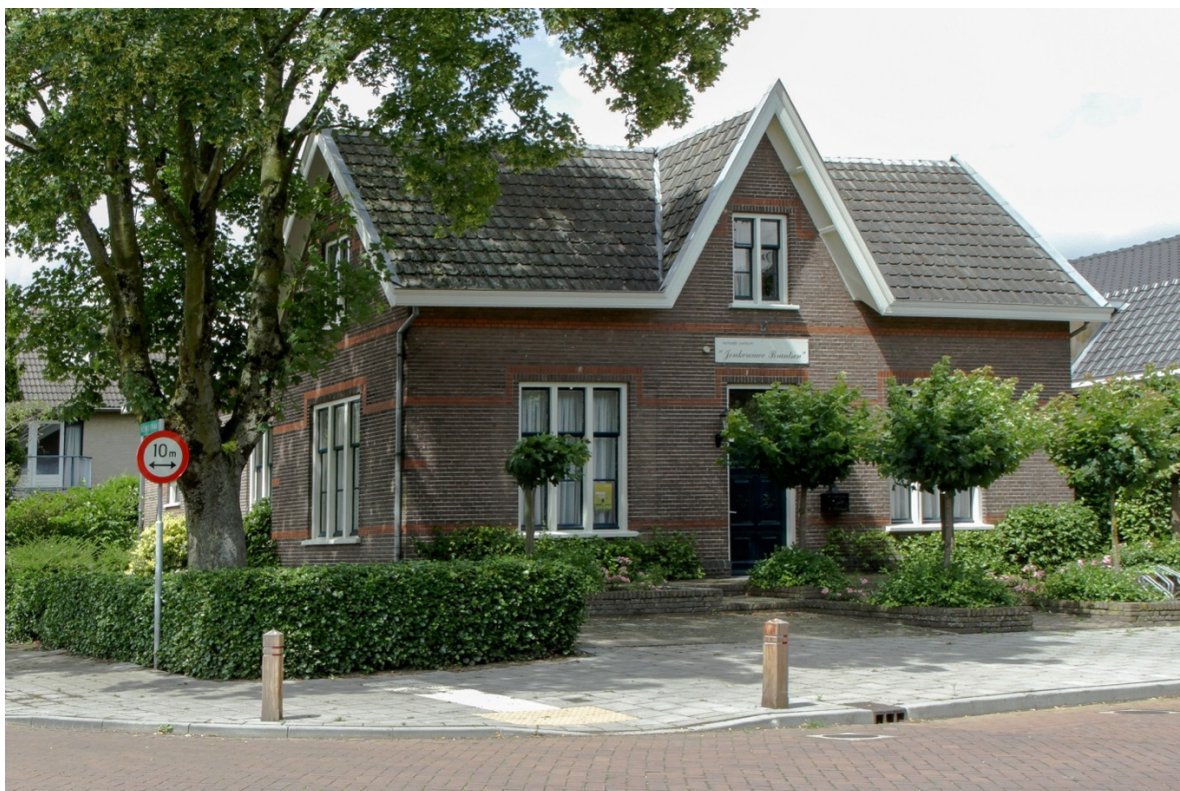
*Voorgevel en linkerzijgevel Jonkvrouwe Brantsenschool - 2016*

De symmetrisch ingedeelde voorgevel telt vier sierlagen. Boven de plint bevinden zich aan de linker- en rechterzijde drie gekoppelde schuiframen. Centraal in de gevel bevindt zich een deurkozijn op hardstenen neuten en dorpel. Het kozijn bevat een groen geverfde paneeldeur met een 3-ruits bovenlicht. Het centrum van de gevel wordt afgesloten door een aangekapte topgevel. Hierin bevinden zich twee gekoppelde kleine schuiframen. Aan de rand van het dakschild bevinden zich geprofileerde windveren en geprofileerde houten

De gevel heeft aan de rechterzijde boven de plint een kozijn met drie gekoppelde schuiframen. De rechterzijde van de gevel wordt afgesloten door een topgevel, met daarin een kozijn voorzien van twee kleinere gekoppelde schuiframen. Boven de topgevel is de dakrand voorzien van een geprofileerde windveer en een geprofileerde houten bakgoot op klossen. Links achter de topgevel springt de gevel gedeeltelijk terug, waarachter de gevel is voorzien van een kozijn met twee gekoppelde schuiframen. Links van dit venster bevindt zich een deurkozijn op hardstenen dorpel en neuten, dat is voorzien van een groei geverfde paneeldeur. Het achterste deel van de gevel is voorzien van een kozijn met een enkel schuifraam. De dakrand van het terugspringende geveldeel is afgesloten door een geprofileerde houten bakgoot.
