Pastorie O.L.Vrouwe Visitatiekerk  
Emmastraat 20, 6881 SV Velp

### Monumentgegevens

Monumentnummer 519336  
Complexnummer 519335 – O.L. Vrouw  
Visitatie  
Inschrijving register 17 september 2001  
Kadaster deel/nr 82964/58  
Kadastrale aanduiding Velp Gelderland F 2796

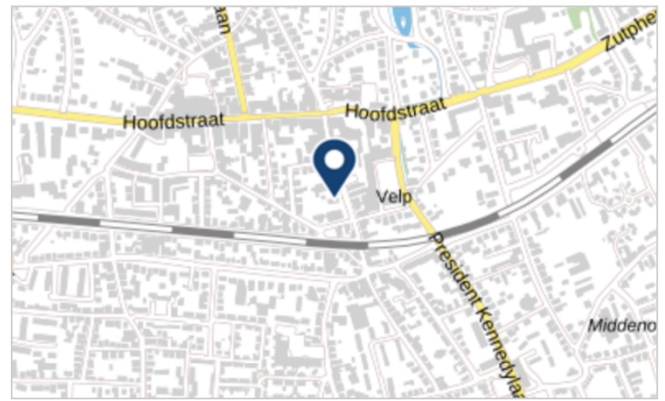
Emmastraat 20, 6881 SV te Velp

In twee bouwfasen tot stand gekomen voormalige vrijstaande PASTORIE van de O.L. Vrouw Visitatiekerk. Het gebouw is gelegen aan de westzijde van de noord-zuid lopende Emmastraat. Het pand grenst ter linkerzijde aan de St. Fredericusschool en ter rechterzijde aan de kerk. Het twee traveeën diepe achterste deel van het pand, tot aan het door een trapgevel afgesloten deel, vormt een restant van de in 1847 door de meester-timmerman en aannemer H. Hoorneman uit Elst ontworpen Neoclassicistische Waterstaatskerk. Het toezicht van overheidswege lag bij de ingenieur van Waterstaat M.H. Conrad. In de voorgevel van de pastorie naast de lekdorpel van het rechter venster bevindt zich een in hardsteen uitgevoerd stichtingssteentje met de tekst 'F.J.E. Koene 18 28/5 1885'. Sedert de ingebruikname van de in 1926 gebouwde nieuwe, rechts van de kerk gelegen pastorie is het pand in gebruik als klooster van de zusters van de congregatie van Onze Lieve Vrouw. Het pand wordt omgeven door een ruime tuin van de weg gescheiden door een modern ijzeren hekwerk dat een smeedijzeren hekwerk vervangt.

Het in kruisverband gemetselde pand is gebouwd op een rechthoekige plattegrond en heeft twee bouwlagen onder een samengesteld dak gedekt met gesmoorde verbeterde Hollandse pannen. De hoofdbouwmasa heeft een schilddak met ter hoogte van de trapgevels aangekapte zadeldaken. Boven het uitspringende linkerdeel van de voorgevel is een aangekapt lager schilddak aangebracht. In het rechter dakschild bevinden zich twee bakstenen schoorstenen. In het midden op de nok is een kleine lage schoorsteen aangebracht.

Asymmetrisch ingedeelde VOORGEVEL van drie traveeën. Onder de vensters van de

verdieping is een in profielsteen uitgevoerde waterlijst aangebracht. Ter weerszijden van de venster bevinden zich fraaie smeedijzeren muurankers. De brede linker travee springt naar voren. De in de midden travee gelegen ingang heeft een in de oksel tussen beide geveldelen gelegen uitpandig portiek met twee door spitsbogen afgesloten en van in rode geprofileerde verblendsteen omlijstingen voorziene openingen met op de hoek een steunbeer met waterspuwer. De bovenzijde van het portiek fungeert als balkon en heeft een gemetselde balustrade met blinde door segmentboogjes afgesloten verdiept liggende velden op de hoek bevindt zich boven de steunbeer een overhoeks geplaatste kolom die afgesloten wordt door een gepleisterde spits.
