Hallehuis-Boerderij Wijlhuizen  
De Pinkenberg 7, 6891 DM Rozendaal

### Monumentgegevens

Monumentnummer 522246  
Complexnummer 522241 –  
Waterpompstations complex  
Inschrijving register 15 april 2002  
Kadaster deel/nr 82932/178  
Kadastrale aanduiding Rozendaal C 2294

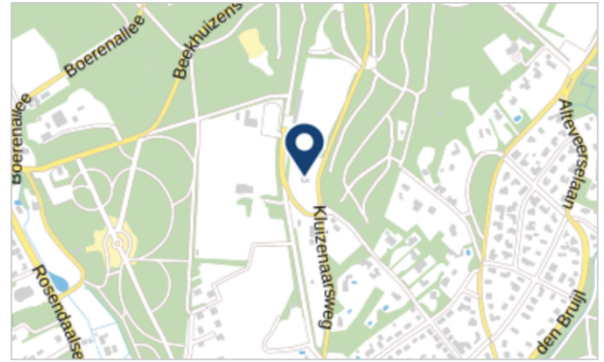
de Pinkenberg 7, 6891 DM te Rozendaal

Gaaf bewaarde hallehuis-BOERDERIJ Wijlhuizen, vermoedelijk uit het eerste kwart van de 19de eeuw, nu gebruikt als onderdeel van het waterwin-complex. De boerderij ligt landschappelijk zeer fraai boven in het dal. Omschrijving Het wolfsdak is voor wat betreft de bovenste helft gedekt met riet, de onderste helft draagt gesmoorde oudhollandse pannen, aan de binnenzijde nog compleet afgewerkt met dokken.

De beide KOPGEVELS hebben schoon metselwerk. De voorgevel heeft de ingang links van het midden en verder drie T-ramen met niet oorspronkelijke luiken en voor de zolder een klein laad luik. Vlechtingen en enkele ankers verlevendigen de gevel. Rechts is het metselwerk in het verre verleden verzakt en zijn oude wijzigingen te zien.

De achtergevel, in schoon metselwerk, heeft in het midden de deeldeuren onder een korfboog, rechts en links een relatief forse mestdeur. De deeldeuren worden geflankeerd door staande ovale stalraampjes, in het wolfeind is de laaddeur voor de (boven de deel verdwenen) zolder opgenomen, het riet welft er overheen. Naast de deuren zijn laag twee ankers geplaatst.

De lage ZIJGEVELS zijn wit geschilderd. De linker heeft een lage ingang in het midden, rechts ervan heeft het vertrek achter het voorhuis een vierruits raam met luik. Het stalgedeelte heeft een getoogd gietijzeren stalraampje en twee liggende vensters met houten kozijn. De rechter zijgevel heeft een lage ingang en vijf gietijzeren getoogde, vierruits stalraampjes. Voor de woning is een klein vierkant venstertje met een luik aangebracht.

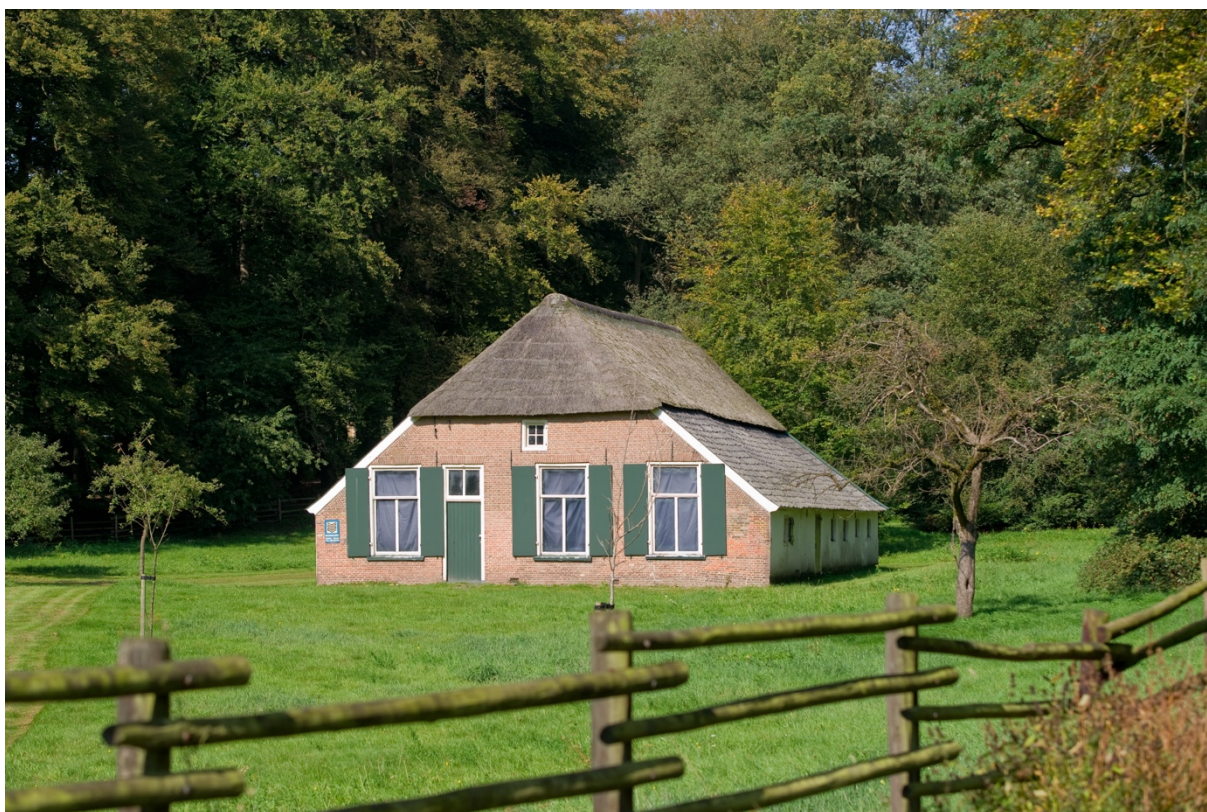
Hallenhuisboerderij "Wijnhuizen" (2011)
