Doorlaten met keermuur kasteel Biljoen  
Bij Biljoen 1, 6881 JH Velp

Biljoen: doorlaat met keermuren

DOORLAAT MET KEERMUREN.

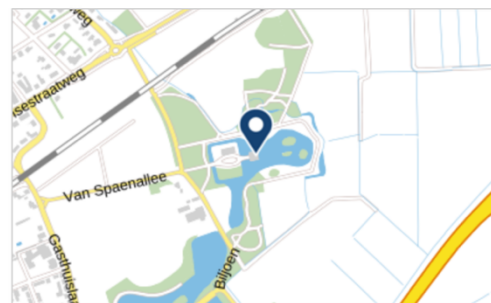
DOORLAAT MET KEERMUREN, gelegen tussen de NO-hoek van de gracht rondom Overhagen en de vijverpartij in landschapsstijl aan de zuidzijde van Kasteel Biljoen. De bakstenen doorlaat voert vanaf de vijverpartij deels ondergronds onder het wandelpad, waarna het in een kwartcirkelvormige bocht in zuidwestelijke richting vertakt en zich tot een door deels rechte en gebogen rode bakstenen keermuren omgeven kleine vijver verbreedt en het aan de ZW-zijde van deze vijver zich in een rechte hoek in zuidoostelijke richting in een rechte lijn onder de openbare weg voert tot aan de gracht rondom Overhagen. Het ensemble dateert uit de eerste decennia van de 20ste eeuw en betreft vermoedelijk een vereenvoudigde versie van de in oorsprong laat 18de-eeuwse cascade en doorlaat, die zich op deze plek bevond.
